## MEDIDAS TENDIENTES A PREVENIR UNA FALLA FRÁGIL EN COLUMNAS

LUIS GONZALO MEJÍA C., I.C.

### 2. CASO DE ESTUDIO

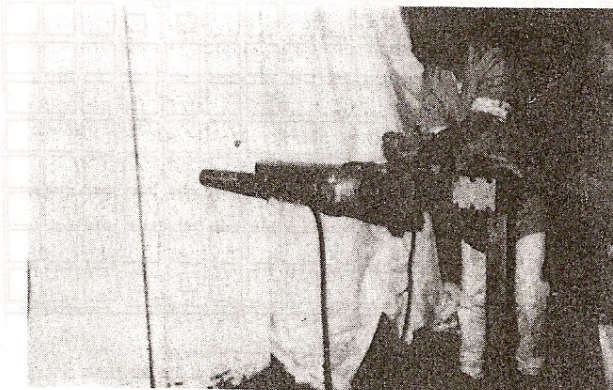
Foto 1. Toma de núcleos.

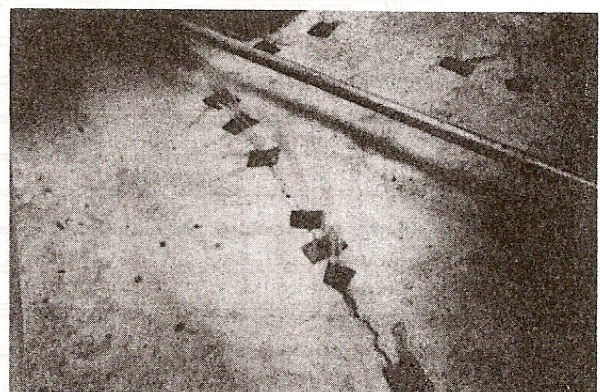
Foto 2. Inyección de grietas.

La inspección detenida de la estructura, permitió, no obstante, detectar agrietamientos en las zonas de capitel en algunas áreas específicas, para lo cual previamente se habían removido llenos variables entre 100 y 300 mm de sucesivas impermeabilizaciones. Como se sabe, una grieta puede tener una o varias causas y es a veces difícil, o aún imposible, definir su origen. En este caso, sin embargo, se conocía de la ocurrencia de un incendio años atrás, que había afectado la estructura con diferentes grados de severidad.

inclusive, a la fluencia del refuerzo (Figura 3<sup>(2)</sup>) presentándose un estado tensional (Figura 4<sup>(3)</sup>) que aclaraba el agrietamiento radial existente. Con el fin de devolverle a la estructura su condición inicial, se procedió a inyectar todas las grietas existentes como se puede ver en la Foto 2. La tipicidad del agrietamiento y el buen estado del concreto, no hicieron necesaria la utilización de métodos de ultrasonido en este proceso de evaluación.

Unas pocas columnas presentaban grietas de cortante debidas a las deformaciones térmicas ocasionadas durante el incendio, las cuales fueron igualmente inyectadas. Fuera de los

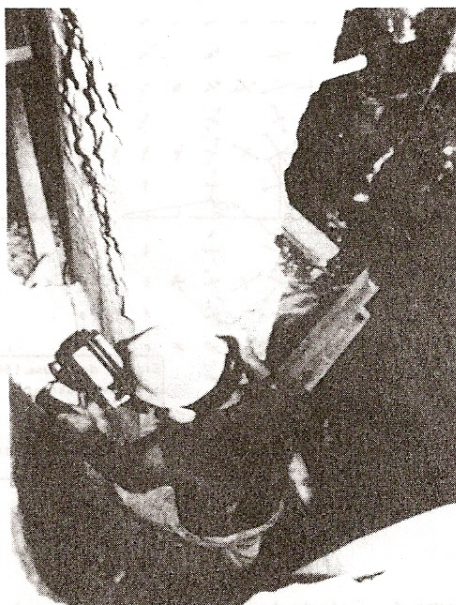
Foto 3. Anclaje del refuerzo en la fundación.

El refuerzo longitudinal recibió un anclaje para tracción en la parte inferior, para lo cual fue necesario excavar hasta las fundaciones (Fotos 3). En la parte superior se ancló el refuerzo solo a cortante (Foto 4), pues el anclaje a tracción exigía perforaciones profundas que podrían causar un debilitamiento, en el perímetro de las columnas, exageradamente peli-

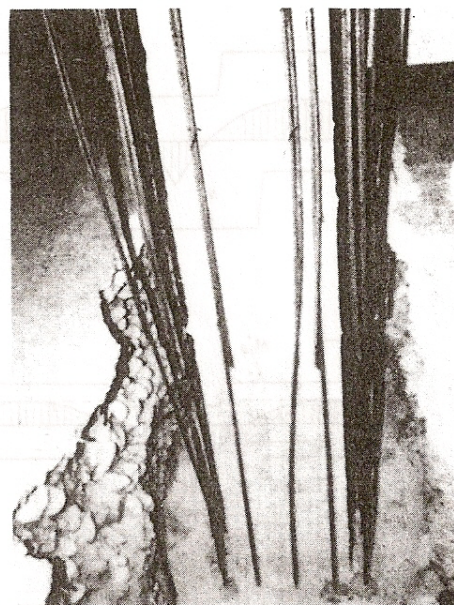
Foto 4. Colocación del refuerzo longitudinal.

groso. Este anclaje a cizalladura está en posibilidad de transmitir a las columnas, por cortante directo, todas las fuerzas inerciales que se originan en la losa.

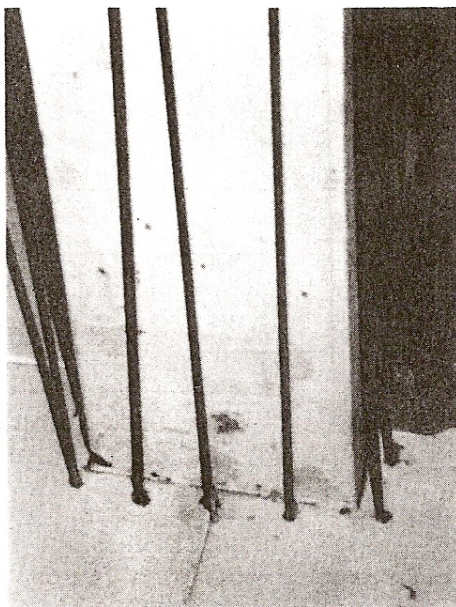
Foto 5. Anclaje del refuerzo en la zona de capitel de la losa.

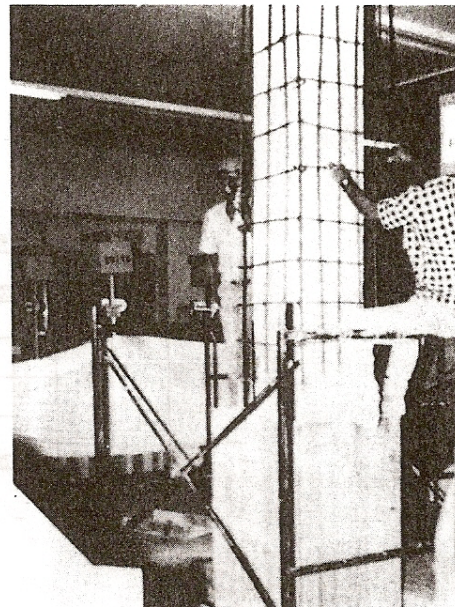
Foto 6. Preparación de la columna para el vaciado.

Uno de los condicionamientos básicos de este trabajo, era el referente al funcionamiento del almacén, que no se podía interrumpir en ningún momento por lo cual fue necesario programar todo el trabajo en jornadas nocturnas, organizando cuadrillas especializadas en cada actividad. Vale la pena hacer notar que, por razones de facilidad constructiva, se trasladó todo el refuerzo a la salida del piso y por debajo de la losa (Figura 6) utilizando un empalme superior al tipo C, dadas las incertidumbres presentes en el vaciado y el limitado espesor del concreto nuevo, el cual fue preparado en su totalidad con agregado con tamaño máximo de 20 mm (3/4").

El empate entre la columna y la viga se inyectó con el fin de garantizar la unión del concreto de la columna con la losa. A
