## MEDIDAS TENDIENTES A PREVENIR UNA FALLA FRÁGIL EN COLUMNAS

LUIS GONZALO MEJÍA C., I.C.

### 2. CASO DE ESTUDIO

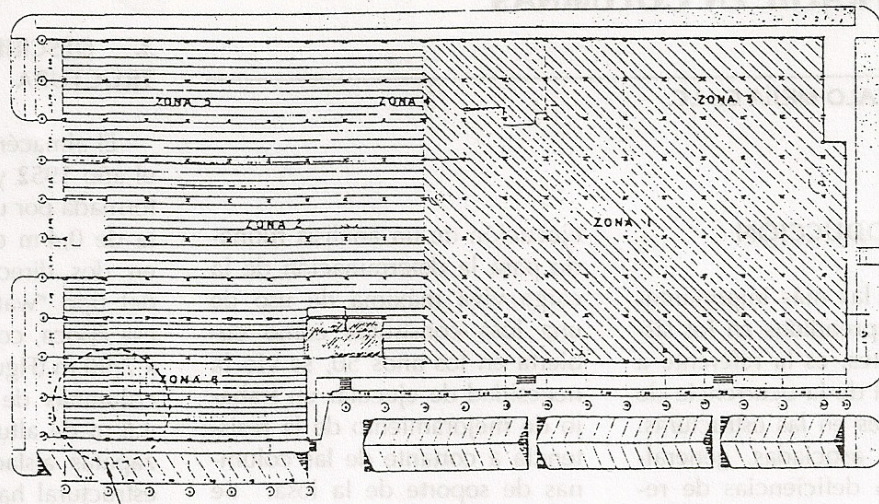
Figura 1b

El almacén fue construido en el año 1952 y su estructura está formada por una losa de cubierta de 0,4 m de espesor armada en dos direcciones, sin vigas, del tipo "waffle-slab" usual en esa época, con luces de 7,90 m x 7,90 m (Figuras 1a y 1b) y con columnas de 0,4 m x 0,4 m y 4,5 m de altura, cimentadas en zapatas aisladas. Este sistema estructural ha mostrado un pobre comportamiento en eventos sísmicos severos presentando, básicamente, dos tipos principales de falla<sup>(1)</sup>: Una por conformación de líneas de rotura en las caras de las columnas y otra por punzonamiento (Figura 2).

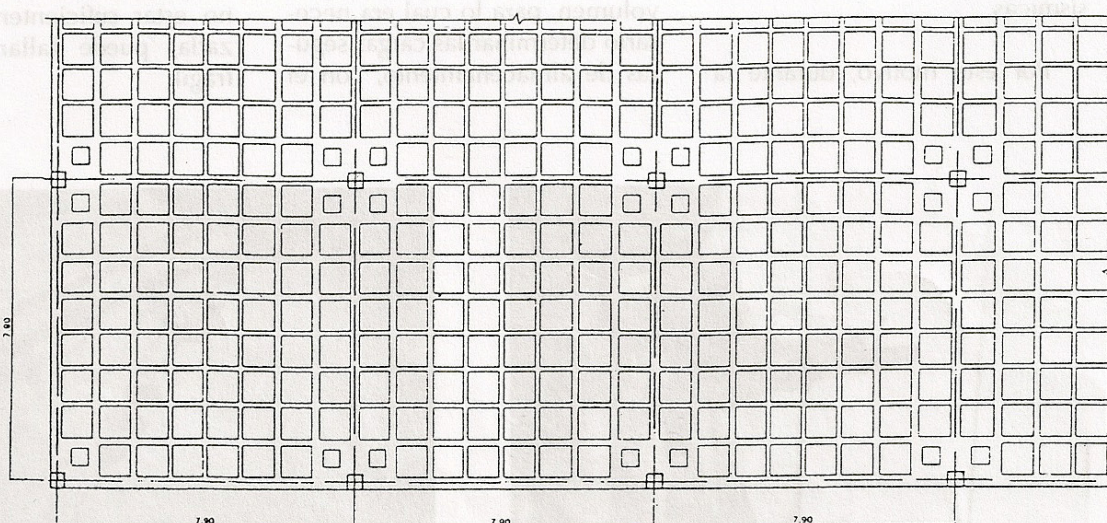
**FIGURA 1B.** Planta típica de la losa.

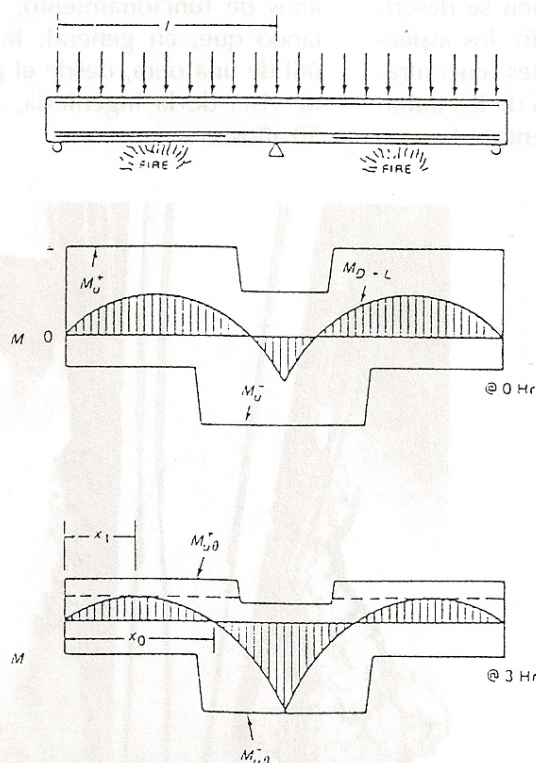
inclusive, a la fluencia del refuerzo (Figura 3<sup>(2)</sup>) presentándose un estado tensional (Figura 4<sup>(3)</sup>) que aclaraba el agrietamiento radial existente. Con el fin de devolverle a la estructura su condición inicial, se procedió a inyectar todas las grietas existentes como se puede ver en la Foto 2. La tipicidad del agrietamiento y el buen estado del concreto, no hicieron necesaria la utilización de métodos de ultrasonido en este proceso de evaluación.

FIGURA 3. Diagramas de momento para una viga continua de dos tramos antes y durante un incendio<sup>(2)</sup>.

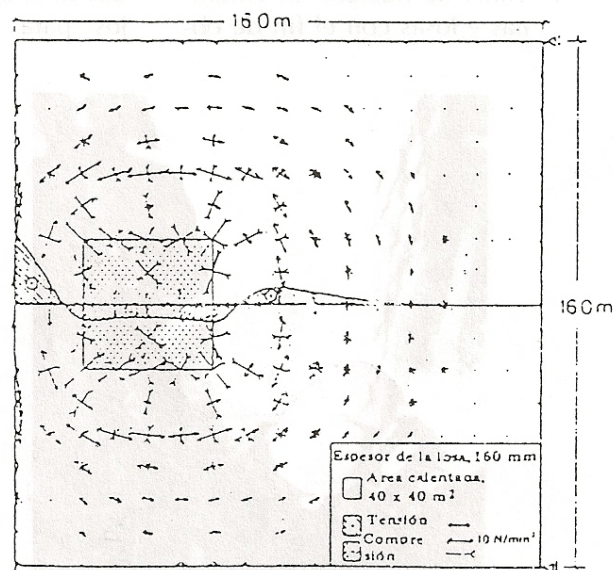
FIGURA 4. Estado tensional en una losa de concreto calentada parcialmente<sup>(3)</sup>.
